## 海外旅行報告

2年ぶりのアラビア  
ヨルダン・ハシエミテ王国往還記

牛木久雄（会員）

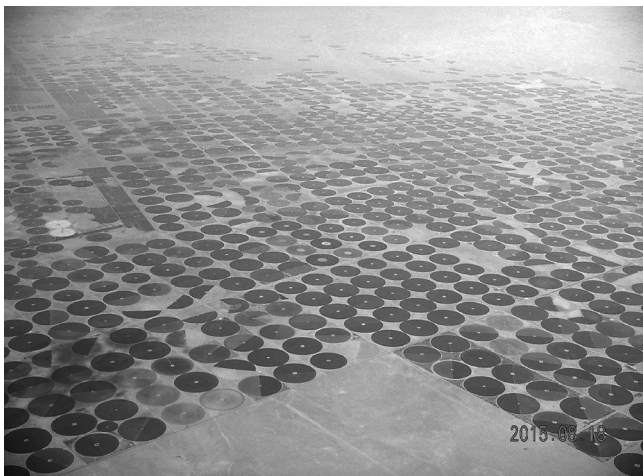
写真2：沙漠の農場。緑の円盤は地下水灌漑

工島が建設され不動産景気が依然として続いている。沙漠の価値を建設投資によって生み出すとしている。飛行が半分ほど進んだところで、眼下の沙漠に数え切れないほどの緑の円盤が見えてきた。写真2の円盤1個には、円盤の中心を軸とする、長い散水パイプのアームが取り付けられ、定期的にアームが回転移動して灌漑する。灌漑水源は地下1000mほどに蓄えられた地下水であるが、もちろんその起源は現在の雨ではない。3万年前の前の多雨期の雨が、浸透して溜まったものだが、半世紀ほど前にサウジアラビアで発見され、前世紀末

に大々的な利用が開始された。その中心は小麦の栽培だったため、サウジアラビアは小麦の輸出国になった。当初、百年は持つとされていた地下水であるが、今回上空から見ると、放棄された円盤や、縮小された円盤などが認められた。水源の枯渇が予想以上に速いためだろう。次の

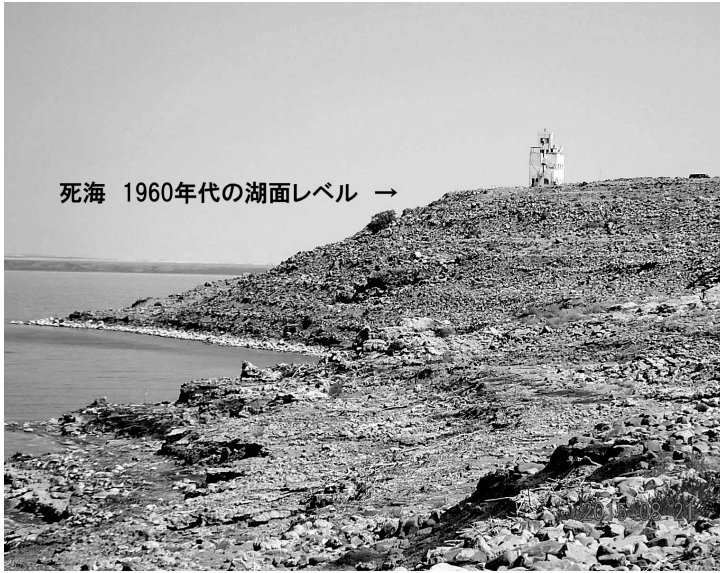
写真3：死海の湖岸。湖面低下は40mにも及んでいる

であった。この地溝帯の最低部は死海で、現在の湖面標高は海抜マイナス420mである。私が昔泳いだ時は、まだマイナス380mだった。それから40年余、死海は毎年1mずつ湖面が下がった。写真3のように、かつての海岸は湖岸の遥か上になっ

てしまい、道路は崖腹を走り、遊泳客は無粋な崖下りをしなければならなくなった。死海の湖面を支えているのはヨルダン河の水である。しかし、上流部での水争奪の結果、流量は以前の3分の1となり、現在も湖面は下がり続けている。

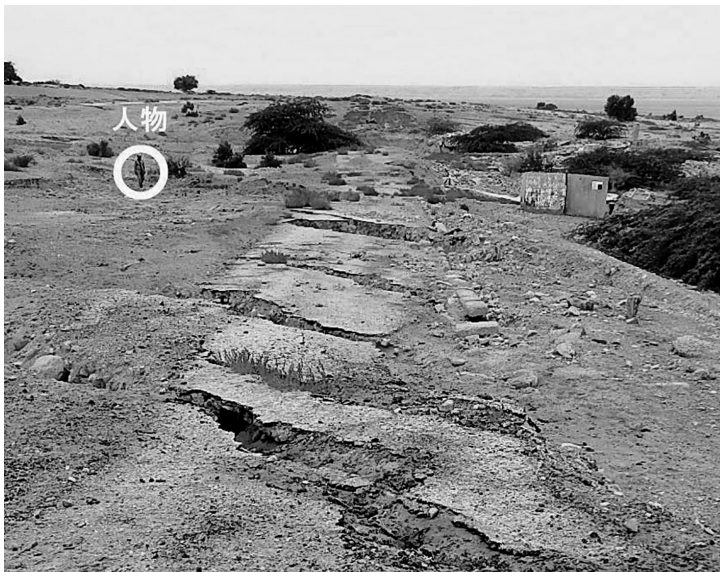
写真4：死海湖岸の陥没。湖面低下とともに湖岸の陥没が起こっている

湖面が下がったために、湖岸に異変が起っている。湖岸に地盤沈下や陥没が多発しているのだ。中には、写真4のように、農地で崩壊が発生している。多額の資金と入植者を投入した開拓農地で、異変は20年ほど前に始まり、現在では各地に恐ろしい傷跡を残すほどになった。
